HISTORISCHER STADTKERN SCHMALLENBERG

GESTALTANALYSE

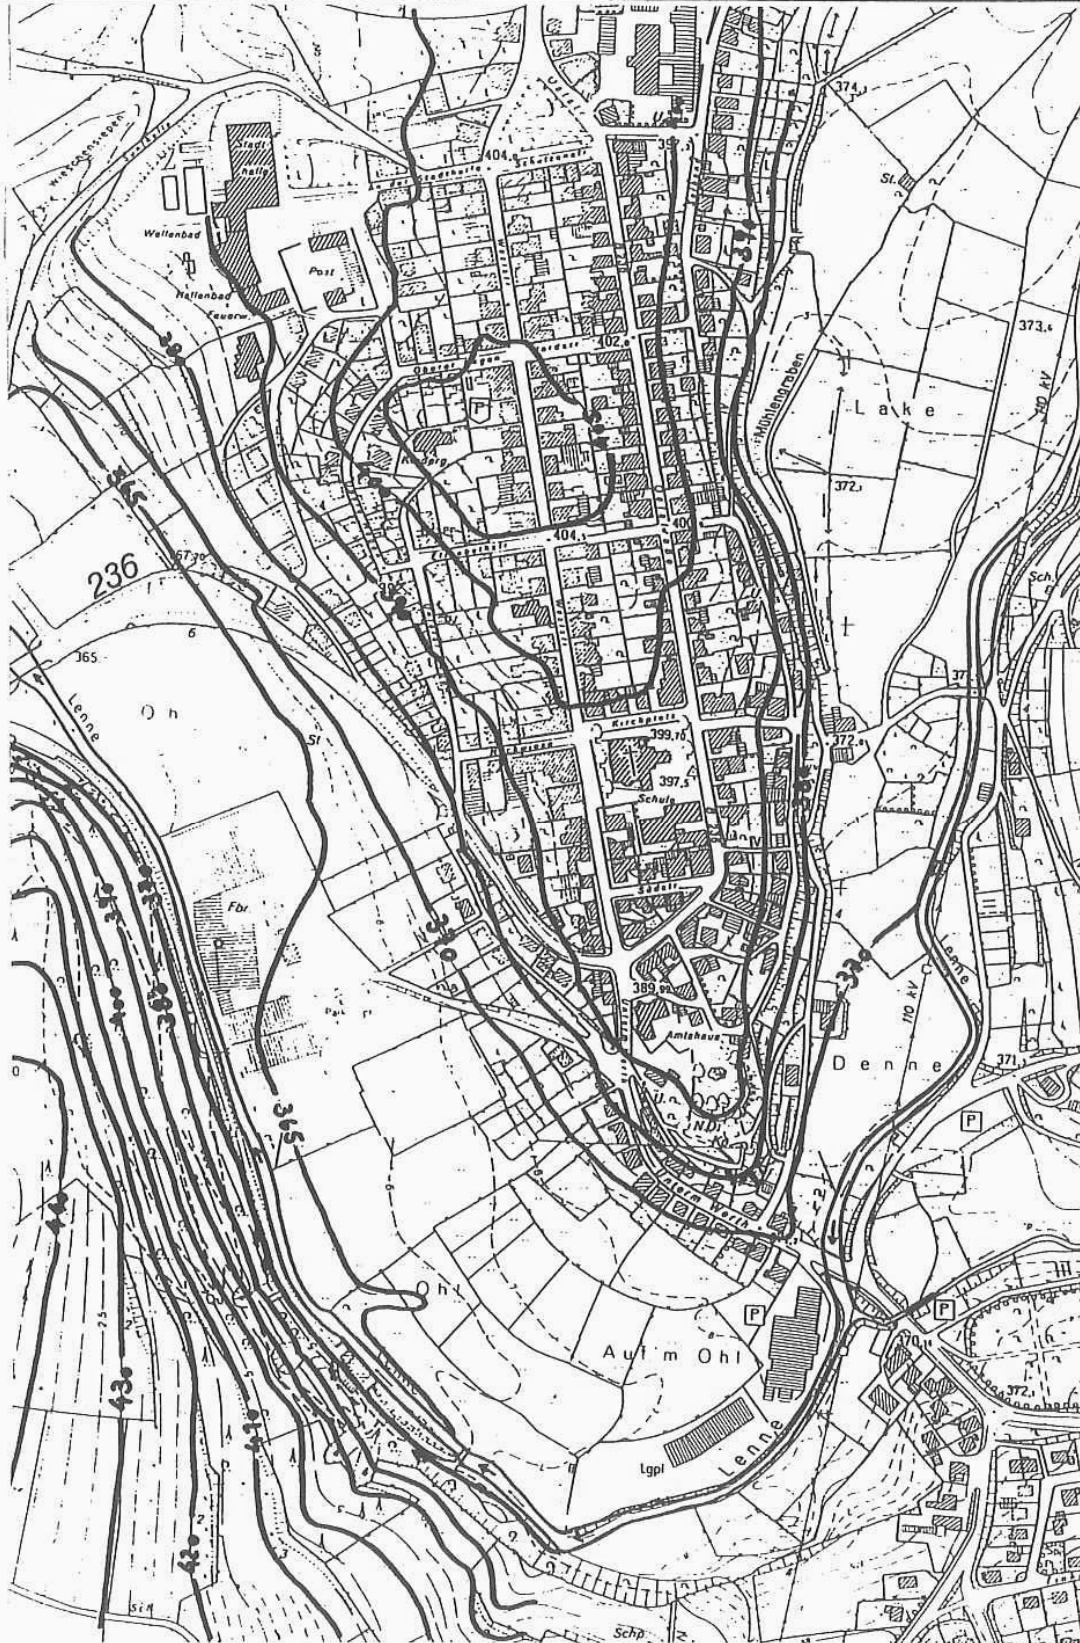
Topographische Karte

Schmalleberg liegt auf einem schmalen Höhenrücken. Der westliche Hang steigt von 370 Meter auf 405 Meter auf einer Länge von ca. 200 Meter mit ca. 18 % an, während der östliche Hang zum Lennetal hin von 405 Meter auf 380 Meter über eine Länge von 100 Metern mit ca. 25 % steil abfällt. Richtung Süden läuft der Höhenrücken spitz zu, während er sich Richtung Norden relativ flach ausdehnt, begrenzt von den dann folgenden weiteren Erhebungen. Aus diesen topographischen Gegebenheiten dehnte sich die Stadt hauptsächlich in nördliche, teilweise auch südwestliche Richtung aus. So hat nach wie vor der Name Schmalleberg, die Stadt auf dem schmalen Berge, seine Berechtigung.

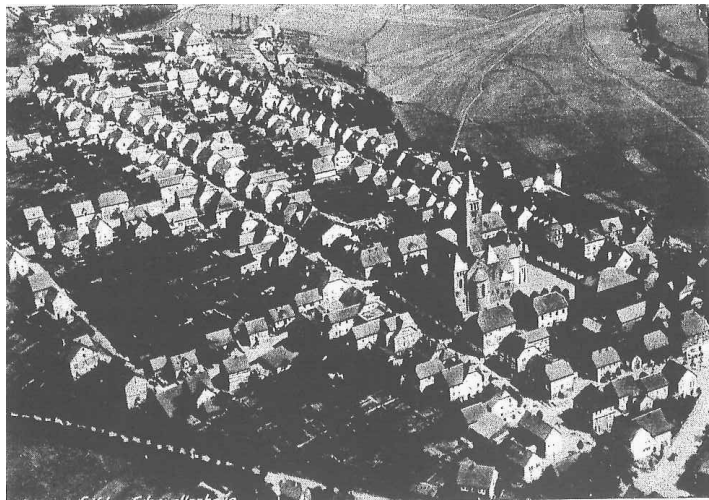
Fliegeraufnahme aus dem Jahr 1933

Die Aufteilung der Parzellen zwischen Weststraße und Oststraße war unterschiedlich. Es ergab sich eine Spaltung der Eigentümer in zwei Klassen. Entlang der Weststraße wurden die Flächen zwischen den einzelnen Nebenstraßen in 7 Parzellen und entlang der Oststraße in 8 Parzellen geteilt. Die Grundflächen der Häuser an der Weststraße waren somit größer als an der Oststraße, doch es gab Ausnahmen.

Der Abstand zwischen den einzelnen Häusern betrug 20 Fuß, d. h. ca. 6 Meter. Dieses hatte eine einseitige Grenzbebauung zur Folge.

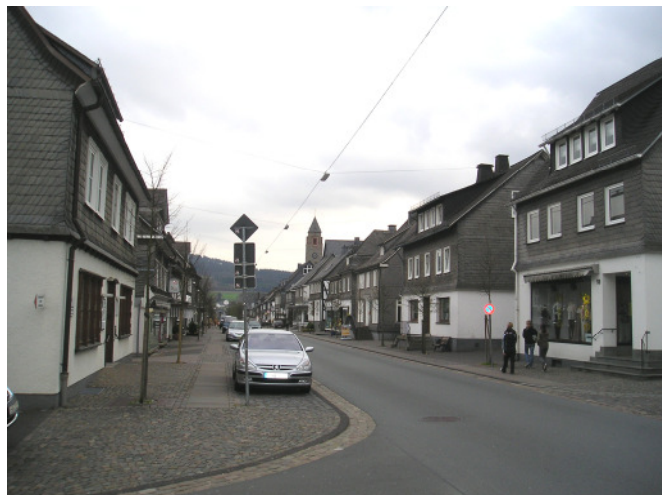
Straßenzug Oststraße

Das Gesamterscheinungsbild Schmallebergs wird geprägt durch die klassizistisch-einheitliche Straßenrandbebauung, die trotz annähernd gleicher Grundstücksgrößen und Baukörper ein spannungsreiches Bild bietet.

Der Reiz der Stadt ergibt sich durch das Straßenbild, liegt in der Reihung der auf einer Bauflucht liegenden hauptsächlich traufständigen Häuser und ist nicht zwingend abhängig von dem baukünstlerischen Wert jedes einzelnen Hauses.

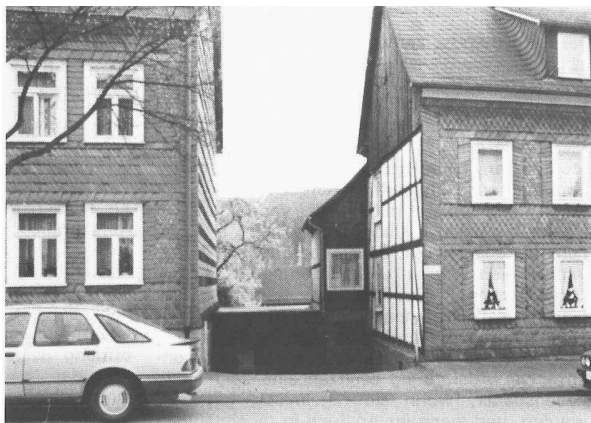
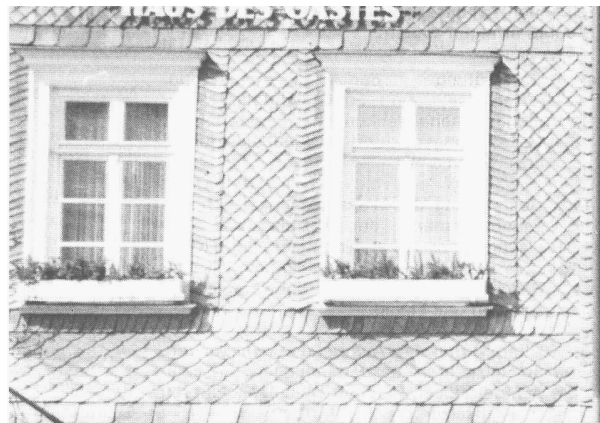
Fenster instand setzen und verbessern

Die historische Fensterkonstruktion in Fachwerkgebäuden ist das Holzfenster mit Einscheibenverglasung. In Gebieten mit rauem Klima sind seit Jahrhunderten Doppel- oder Kastenfenster üblich, bei denen zwei Holzfensterkonstruktionen hintereinander gesetzt wurden (beim Kastenfenster miteinander verbunden). Im Sommer wurden häufig die Fensterflügel eines Fensters ausgehängt, da sie vorwiegend für den winterlichen Wärme- und Witterungsschutz benötigt wurden. Die Form des Kastenfensters bietet zusätzlich einen hervorragenden Schallschutz durch erhöhten Abstand der Glasscheiben voneinander. Holzfenster in richtiger konstruktiver Ausführung besitzen eine sehr lange Lebensdauer, wenn sie regelmäßig gewartet werden, und wenn ihr Anstrich in regelmäßigen Abständen erneuert wird. Die Wartung kann in folgenden Arbeitsschritten bestehen, die alle 2 – 3 Jahre erfolgen sollten:

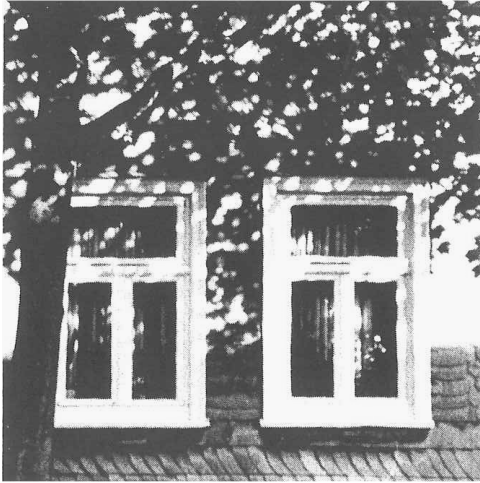
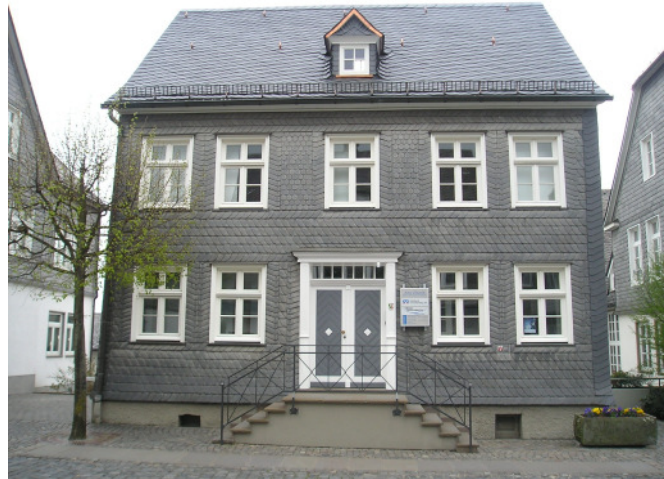
Die beste Möglichkeit, das originale Erscheinungsbild des Fensters zu bewahren, ist die Ausführung neuer Holzfenster als Doppel- oder Kastenfenster, jeweils mit Einfachverglasung. Auf diese Weise können die alten Holzprofile für die neuen Außenfenster weitgehend übernommen werden, und die technischen Funktionsanforderungen werden voll erreicht. Sollen Einfachfenster mit Dämmverglasung ausgeführt werden, so kann bei richtiger Planung eine Vereinfachung der Fensterform –zum Beispiel einflügelig mit fester Mittelsprosse- dennoch ein ansprechendes Bild ergeben. Sollen Fensterflächen vergrößert werden, so muss die Fachwerk – Pfostenstellung als Gliederungselement beibehalten werden und darf nicht durchbrochen werden.

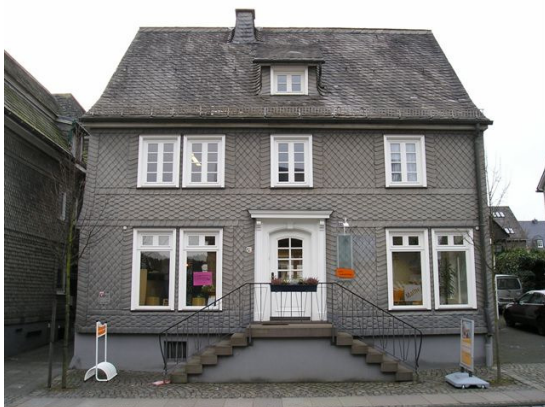
Oststraße 22

5-achsig mit unterschiedlichem Abstand der Achsen

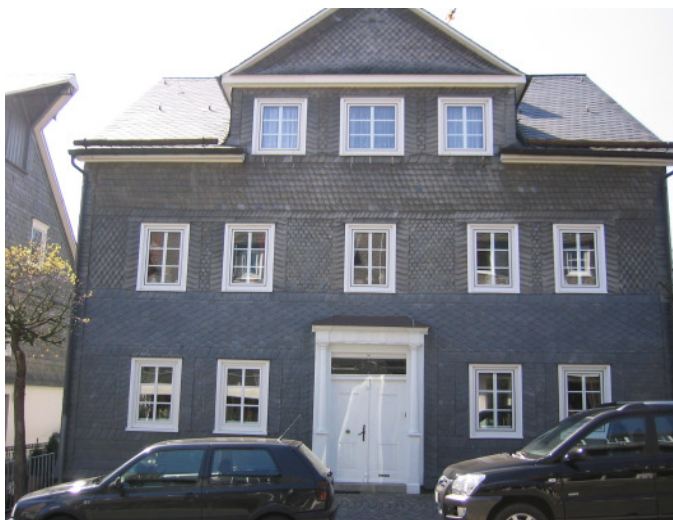
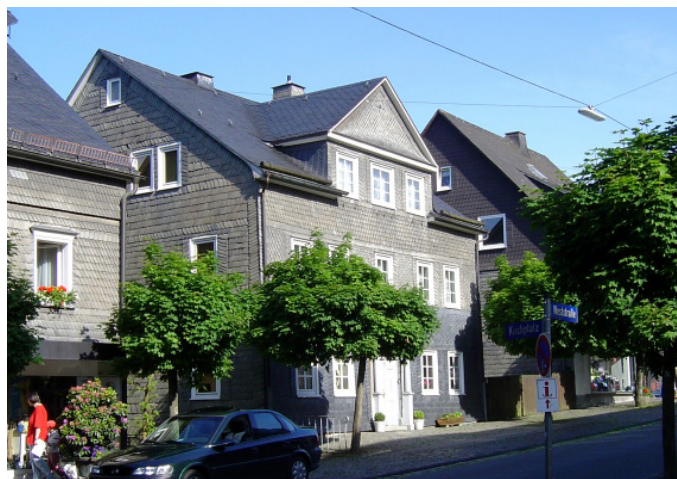
Weststraße Nr. 54

- verschieftes Fachwerkhaus aus der klassizistischen Wiederaufbauphase nach dem Stadtbrand von 1822
- zweigeschossiges Bürgerhaus mit Geschäftsnutzung
- traufständig ohne Kellersockel
- 5-achsige symmetrische Fassadengliederung, im Erdgeschoss liegt auf den zwei linken Achsen ein Schaufenster mit Ladeneingang ohne Sprossenteilung. Die Sockelzone ist umlaufend.
- die Achsen mit gleichmäßigem Abstand, der Eingang auf der Mittelachse
- auf der Mittelachse eine Giebelgaube (Zwerchhaus)
- historische Eingangstür
- Sprossenfenster (ohne Oberlichter) neueren Datums

5-achsichtig mit gleichem Abstand der Achsen

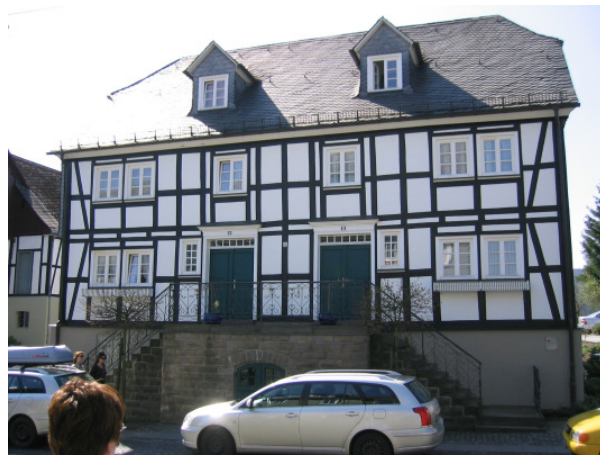
Weststraße 38 heute

- verschieftes Fachwerkhaus aus der klassizistischen Wiederaufbauphase nach dem Stadtbrand 1822
- zweigeschossiges Doppelhaus (nimmt in Schmalleberg Sonderstellung ein) als Wohnhaus
- traufständig auf hohem Kellersockel, vorgelagerte doppelläufige Freitreppe
- Dach mit beidseitigem Krüppelwalm und ursprünglich zwei Dachhäuschen (heute Dachflächenfenster)
- 6-achsige Anordnung der Wandöffnungen, die beiden äußeren jeweils gekoppelt (spiegelsymmetrische Gestaltung der Fassade)
- Standort auf einer der topografisch höchsten Stellen (auf der ursprünglichen Stadtgrenze)
- im Hofraum Felsgestein

Im Sockel der Freitreppe zwei heute zugesetzte Öffnungen, die auf separate Erschließung des Keller- bzw. Sockelgeschosses hindeuten. Die Eingangstür der linken Haushälfte ist durch ein Fenster ersetzt worden.

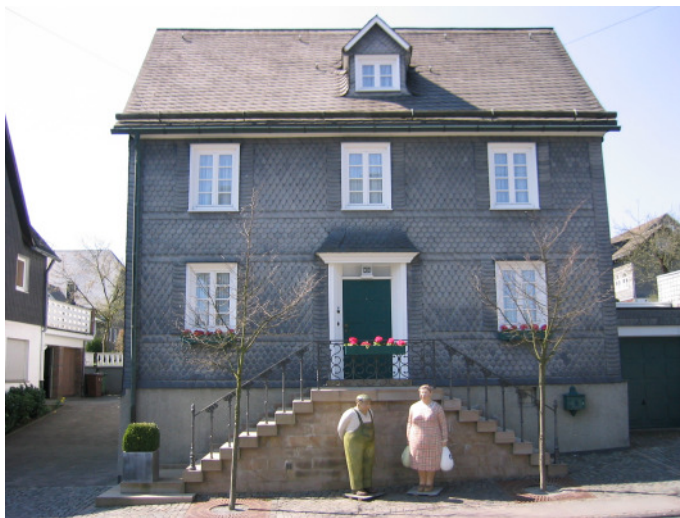
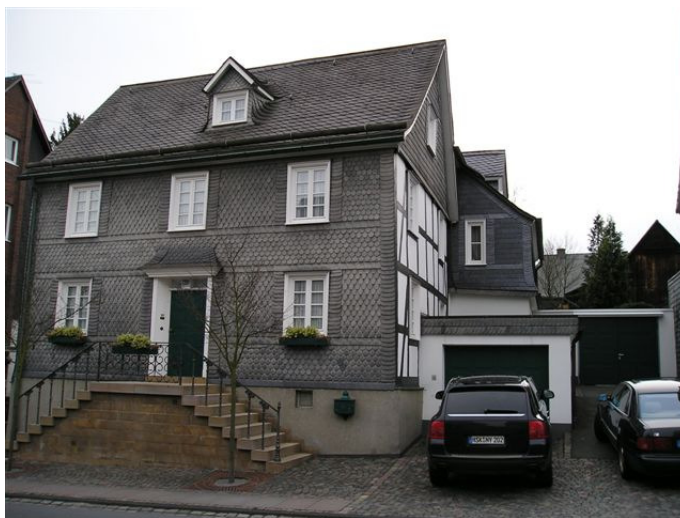
Oststraße Nr. 38

- verschieftes Fachwerk aus der klassizistischen Wiederaufbauphase nach dem Stadtbrand von 1822
- zweigeschossiges Bürgerhaus
- traufständig auf hohem Kellersockel, vorgelagerte doppelläufige Freitreppe mit einem aus Gusseisen bestehenden Gitter klassizistischen Ursprungs
- Satteldach mit auf der Mitte liegendem Dachhäuschen
- 3-achsige, symmetrische Fassadengliederung, der Eingang liegt auf der Mittelachse

3-achsig mit gleichem Abstand der Achsen

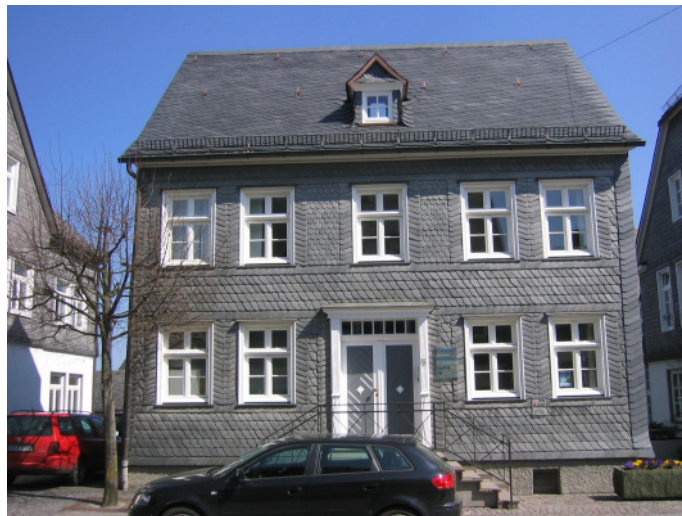
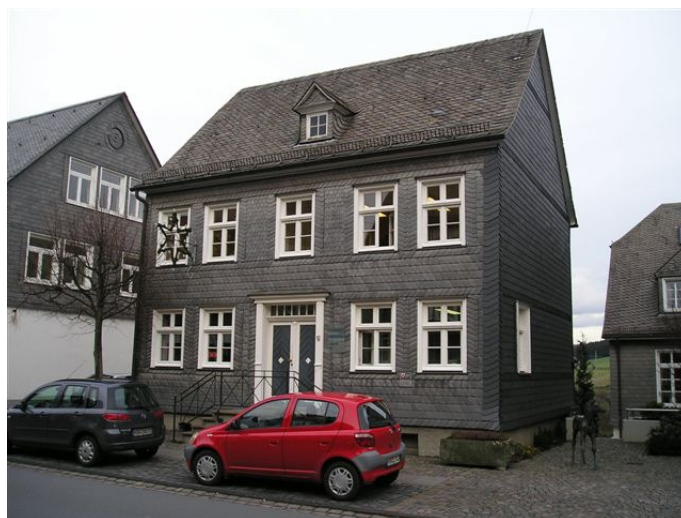
Oststraße Nr. 19

- verschiefertes Fachwerk aus der klassizistischen Wiederaufbauphase nach dem Stadtbrand von 1822
- zweigeschossiges Bürgerhaus
- Traufständig auf Sockelgeschoss mit vorgelagerter doppelläufiger Freitreppe
- Satteldach mit Dachhäuschen auf der Mittelachse
- 5-achsige symmetrische Fassadengliederung, der Eingang liegt auf der Mittelachse

5-achsig mit gleichem Abstand der Achsen

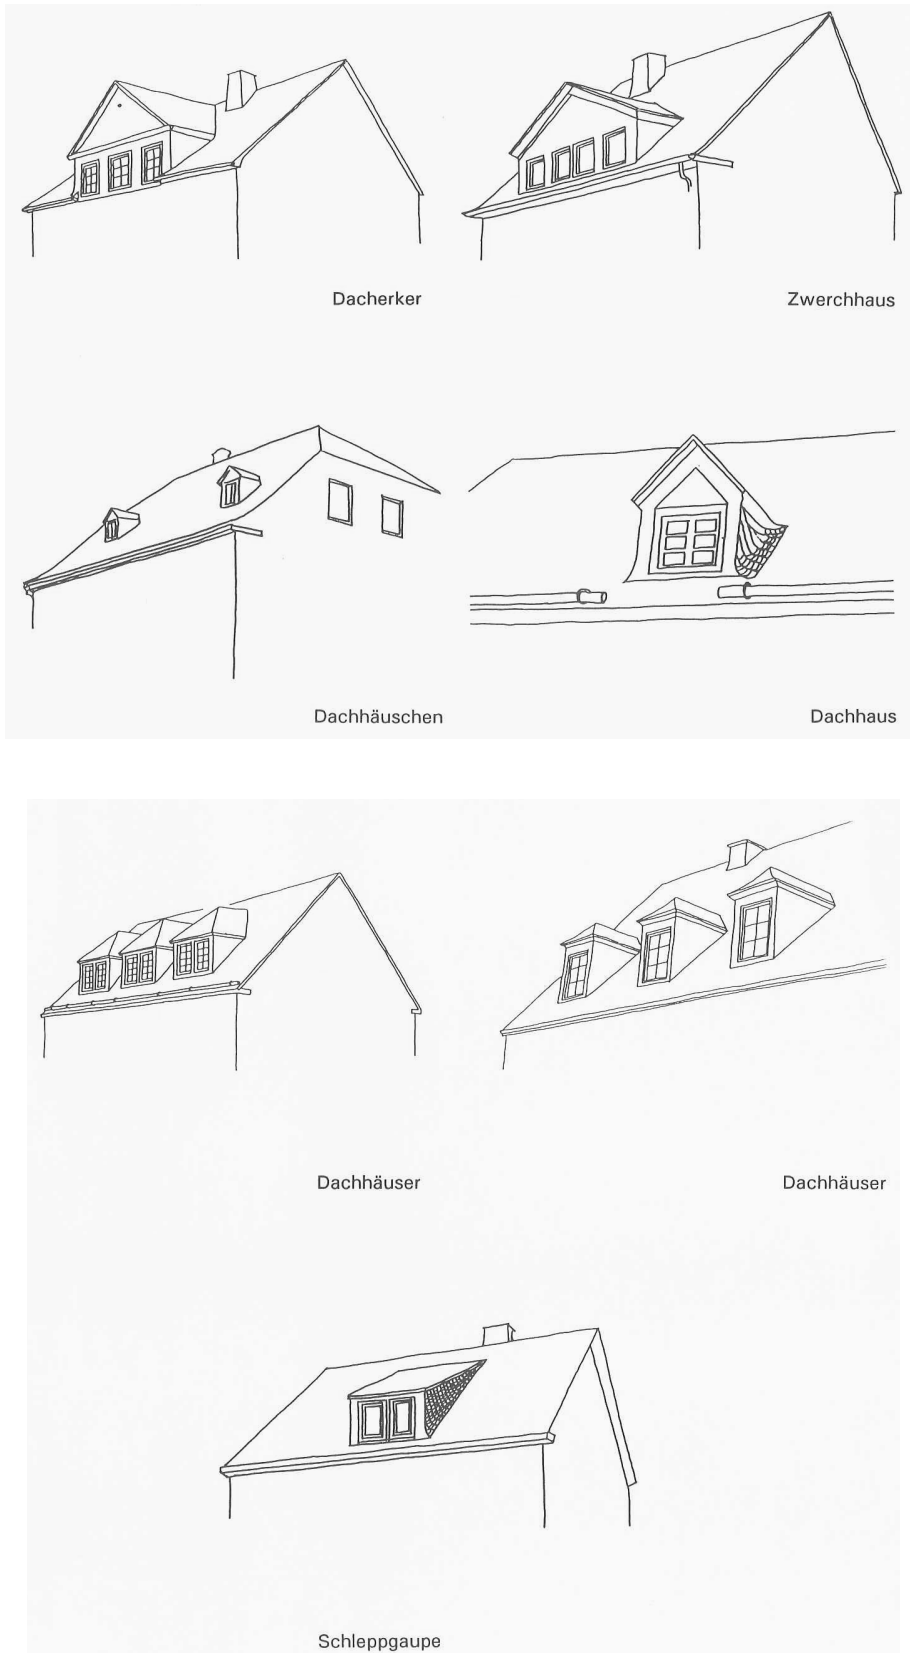
4.7 Dachaufbauten Ziergiebel

Dachaufbauten sollten nur mit senkrechten Seitenwänden ausgeführt werden. Die Gesamtbreite nicht breiter als ein Drittel der Traufenlänge sein. Dachgauben sind als Einzelgauben zu gestalten.
