Stadt Schmalleberg Historischer Ortskern Bad Fredeburg

Gestaltanalyse

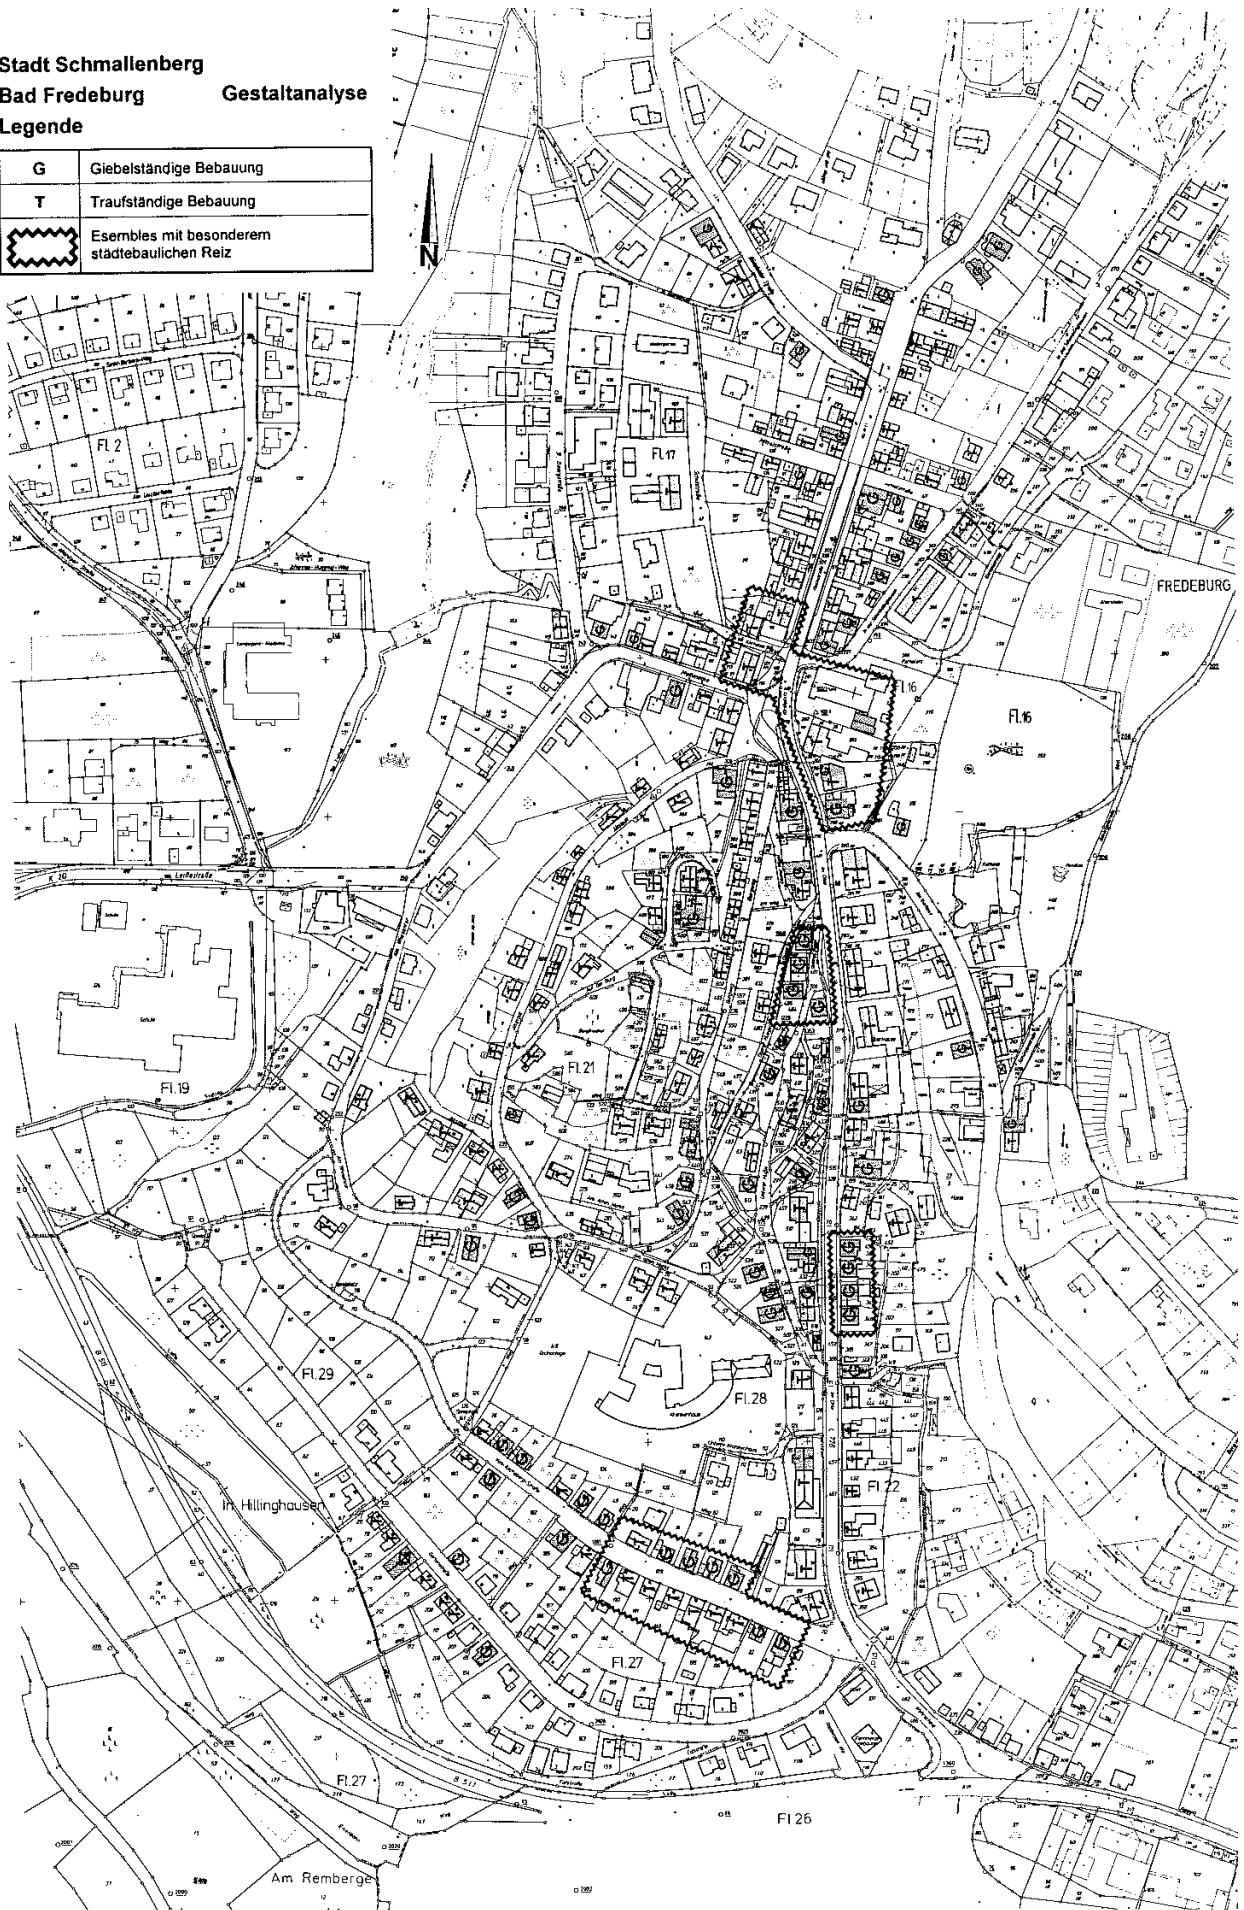
Stadt Schmallenberg
Bad Fredeburg
Gestaltanalyse
Legende

G	Giebelständige Bebauung
T	Taufständige Bebauung

Esembles mit besonderem städtebaulichen Reiz

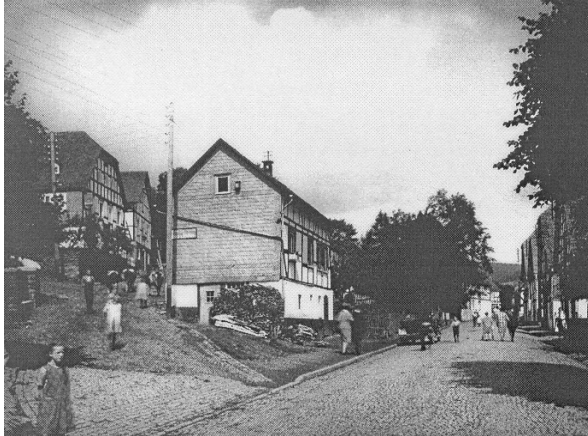
Um 1928 war Im Ohle mit Natursteinpflaster befestigt.

Das Natursteinpflaster „Im Ohle“ war in Bögen verlegt. Die ca. 1 m breite Natursteinrinne aus Großpflaster begrenzte die Straße auf der Ostseite. Die Westseite, zum Burgberg hin hatte eine ins Gefälle der Straße integrierte Rinne mit einem Hochbord als Abschluss. Die Einmündungsbereiche der kleineren Straßen waren in Reihen gepflastert, wodurch sie sich hervorhoben.

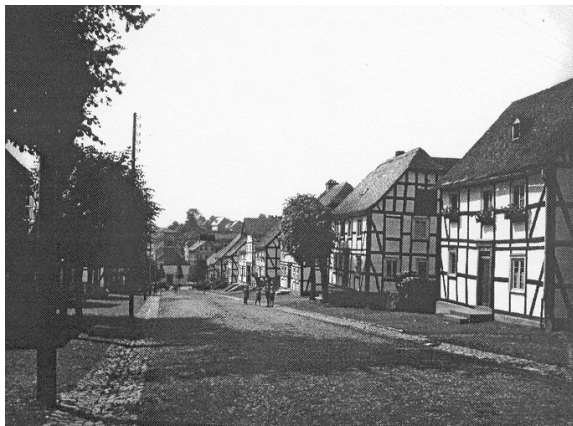
Die Hochstraße hatte eine beidseitige Natursteinrinne. Fahrgasse und Seitenbereiche in der Hochstraße waren aus einem Schotter-Lehm-Gemisch. Die Zugänge zu einigen Häusern, insbesondere am Kirchplatz, waren mit Natursteinkleinpflaster befestigt. Da die Straße im Schnitt etwa 30 cm tiefer lag als heute, hatten erheblich mehr Häuser eine Zugangstreppe. Diese Treppen hatten teilweise nur 2 oder 3 Stufen. Sie waren aus Naturstein oder aus verputztem Mauerwerk gearbeitet. Nur die wohlhabenderen Häuser hatten ein Treppengeländer. Die kleineren Seitenstraßen waren nicht befestigt, zum Teil hatten sie eine Natursteinrinne oder eine „grüne“ Rinne.

Die Hochstraße um 1928 mit ihrer breiten Natursteinrinne

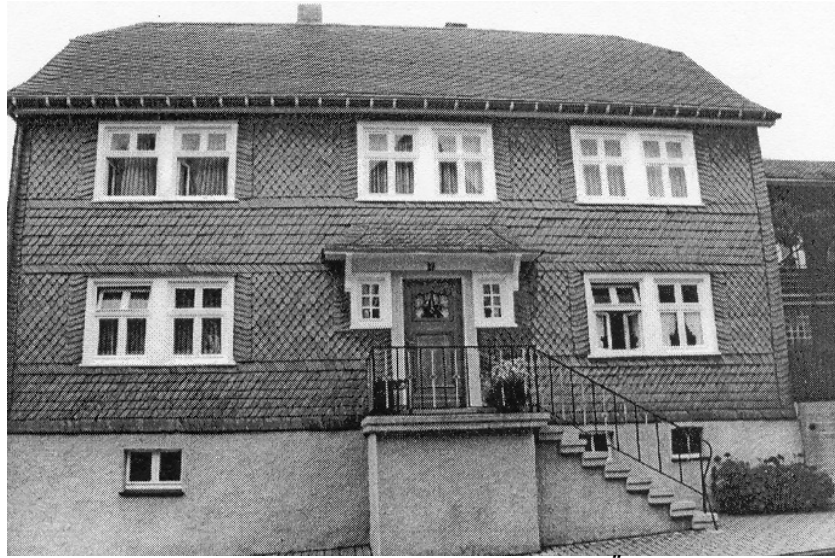
- Das Verhältnis der Öffnungen zur geschlossenen Wandfläche. Das historische Verhältnis bei den Fredeburger Fachwerkbauten überschritt das Maß von $1/3$ nicht.

Historisch überschritt das Verhältnis von Öffnungen zu Wand nicht das Maß von $1/3$

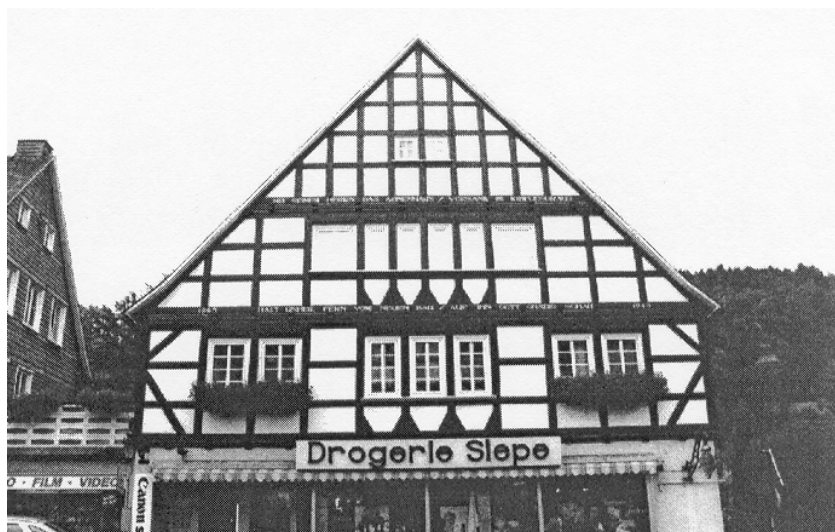
Ein regelmäßiger Rhythmus der Gefache ist für die Fredeburger Fachwerkbauten nach 1810 typisch.

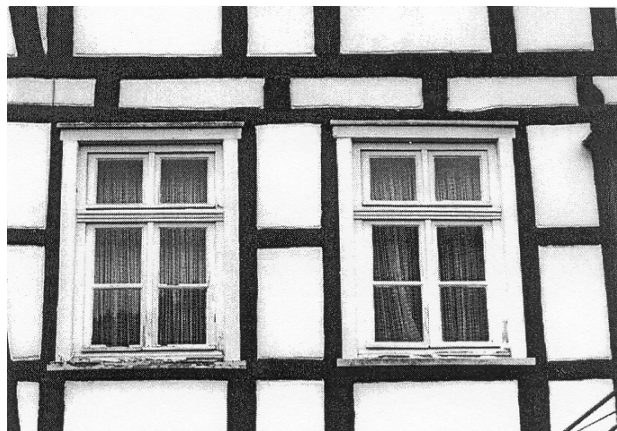
Fensteröffnungen entsprechen dem Maß des Fachwerks, oder sie bringen die Gebäudegliederung aus dem Gleichgewicht.

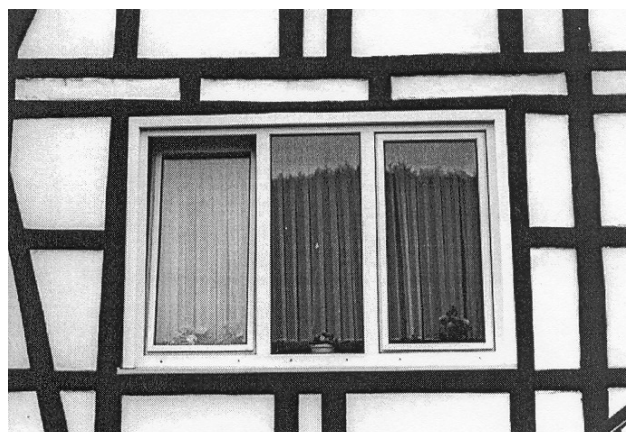
Auch neue Fenster können gut gestaltet werden und den technischen Anforderungen genügen.

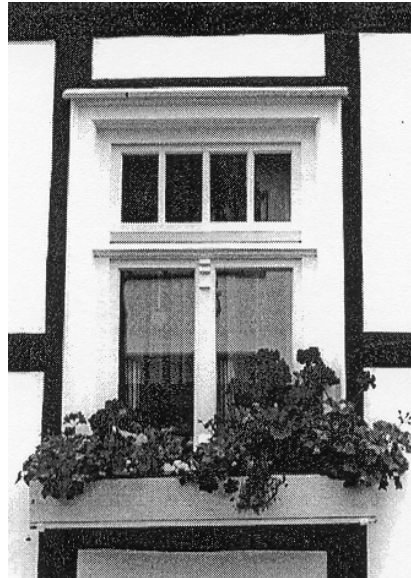
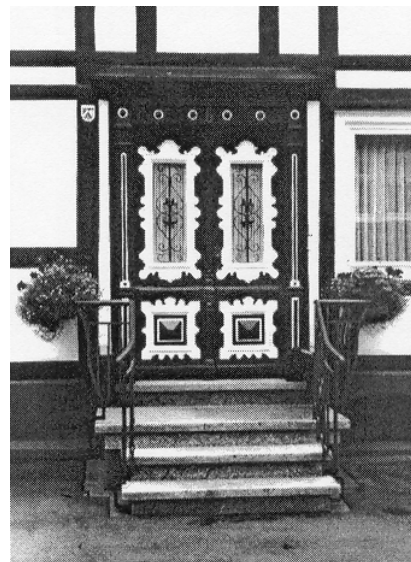
Alte Eingangstüren wurden oft aufwendig gestaltet und stellen die „Visitenkarte“ des Eigentümers dar. Die historischen Haustüren in Bad Fredeburg sind ein- oder zweiflügelig bis zu einer Breite von ca. 1,40 m. Ihr mit Verzierungen reich geschmücktes Holztürblatt wurde weiß oder russischgrün gestrichen oder naturbelassen. Vor den Scheiben sind kunstvoll gearbeitete schmiede-eiserne Gitter. Zusammen mit den Treppen- und Podestgeländern mit ihren integrierten Sitzbänken bilden sie ein harmonisches Bild.

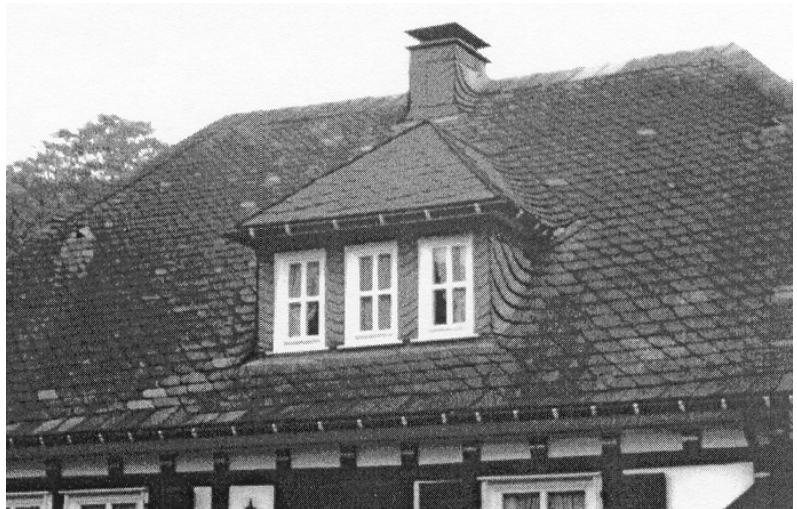
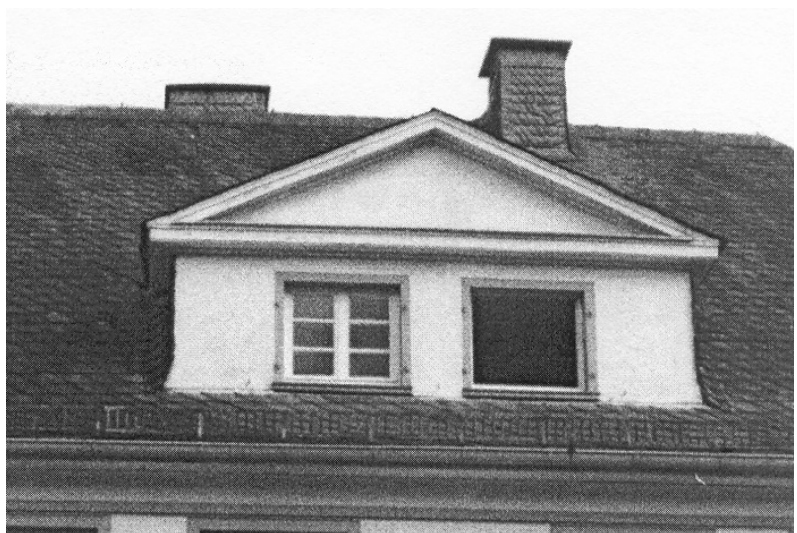
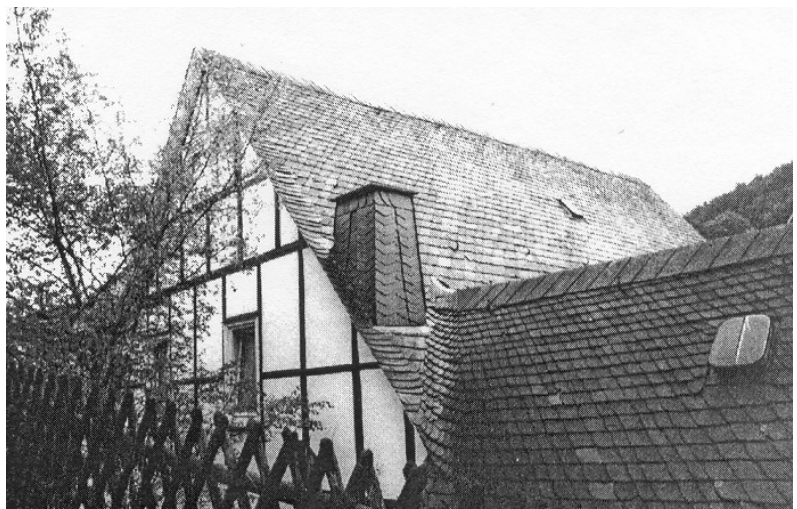
In Bad Fredeburg findet man unter der historischen Bebauung nur symmetrische Satteldächer mit einer Dachneigung zwischen 42° und 47° oder ein Krüppelwalmdach mit der gleichen Neigung. Walmdächer kommen nur als Ausnahme vor.

Anbauten oder rückwärtige Bauten schließen oft an die Hauptdächer an, je nach Bedeutung auch in gleicher Firsthöhe. Man findet eine Vielfalt von Dachaufbauten (Dachwerker, Dachhäuser, Schleppgauben, Zwerchhäuser). Diese stehen zumeist in ihrer Anordnung und Größe in Bezug zur Fassade. Bei neueren Aufbauten infolge von Dachgeschossausbauten gerieten Achsialität und Proportionen oftmals aus dem Gleichgewicht. Die Seitenwände der Dachaufbauten sind senkrecht. Die Gesamtbreite ist historisch nicht breiter als ein Drittel der Trauflänge.

Vorwiegend sind die Dächer mit Naturschiefer gedeckt. Vereinzelt, insbesondere bei Häusern der 60er Jahre, findet man dunkelgraue oder graubraune Dachpfannen. Sie sind ortstypisch.

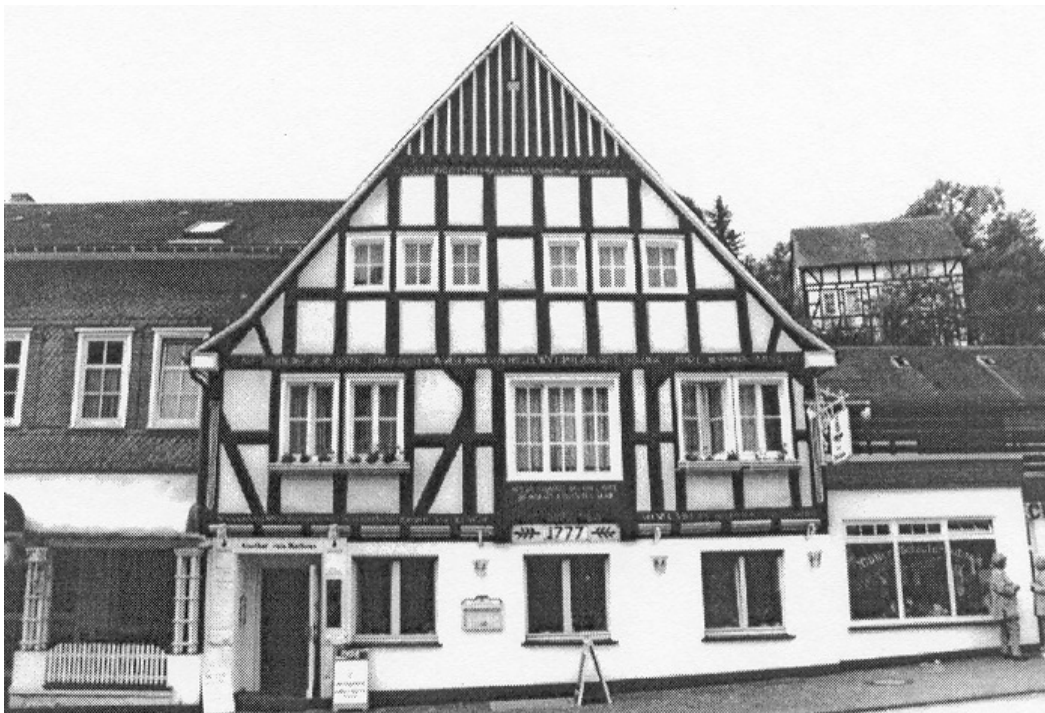
4.1 Haus Im Ohle 7

- Dieses Ackerbürgerhaus wurde 1777 errichtet. Verschiedene Um- und Anbauten stammen aus den Jahren 1959 und 1991.
- Das Gebäude stellt ein Zeugnis stattlicher Fachwerksbaukunst des 18. Jahrhunderts dar. Zusammen mit einem zweiten Baukörper aus späterer Zeit (einem Schuppen oder einer Werkstatt), die beide giebelständig ausgerichtet sind, bildeten sie eine für Fredeburg typische Hofsituation. Dieses Bild ist jedoch heute durch diverse Anbauten nicht mehr ablesbar.

- Der Hauptbaukörper gliedert sich horizontal in 4 Ebenen: EG: massiver weiß verputzter Sockel in dem sich ein Restaurant befindet. 1.OG: Fachwerk mit verhältnismäßig vielen asymmetrisch angeordneten Fenstern. 2.OG: im Giebel regelmäßiges kleinteiliges Fachwerk mit 2 x 3 symmetrisch angeordneten Fenstern. Giebeldreieck: vertikale schwarze Holzverschalung mit dünnen weißen Leisten.

- Zwischen jeder Ebene findet man auf den Saumschwellen Inschriften die von den Bauherrn und ihrer Gläubigkeit Zeugnis ablegen. Bauweise und Gestaltung der Stürze unter dem großen Fenster im 1.OG weisen darauf hin, dass sich hier ursprünglich ein kleineres Deelentor befand.

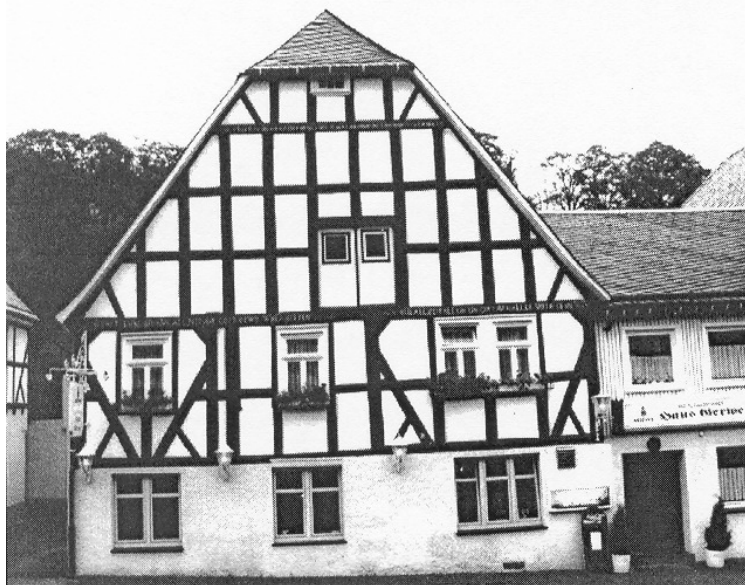
Im Ohle 30

- Diese beiden Häuser gehören zu einem aus vier Häusern bestehendem Ensemble, dessen Hauptmerkmale die Giebelständigkeit, Krüppelwalmdächer, regelmäßiger Gebäudeabstand und Gebäudegröße, sowie das Fachwerk über einem massiven hell verputzten Sockelgeschoss, sind. Die zwei anderen wurden nach dem 2. Weltkrieg neu errichtet.

- Die Häuser Nr. 30 und 32 sind die einzigen historischen Gebäude. Sie wurden zwischen 1781 – 1783 auf beinahe quadratischem Grundriss errichtet. Zwischen den beiden Häusern gibt es einen traufständigen Zwischenbau, dessen First deutlich unter dem Hauptfirst liegt.

- An der Fassade des Hauses 32 wurden in neuerer Zeit größere Veränderungen vorgenommen. Die Fenster sind nach Bedarf im Fachwerk verteilt. In Nr. 30 findet man im Giebel noch eine Ladeluke, während dieses Geschoss im Nebenhaus auch zu Wohnzwecken ausgebaut wurde. Die Folge war eine Durchschneidung der Gefache für sprossenlose großflächige Fenster. Auch im Sockelgeschoss, das historisch eine Lochfassade hatte, wurde durch eine große vorstehende Schaufensterkonstruktion das einheitliche Bild stark verändert. Die weiß lackierte Holzkonstruktion ist allerdings eine Verbesserung zur vormals braunen Farbe.

- Der zweigeschossige Zwischenbau, über den das Haus Nr. 30 erschlossen wird, ist im Obergeschoss mit einer hellen vertikalen Holzverschalung versehen. Auch hier ist die neue Farbgebung für die Gesamterscheinung von Vorteil, da die helle Farbe die Hauptbaukörper in den Vordergrund treten lässt.

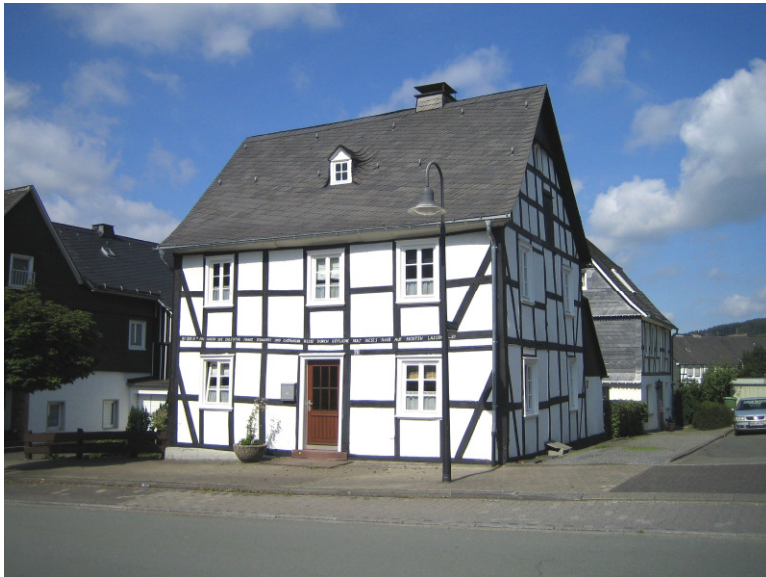
Ansicht 2007

- Das zweigeschossige klassizistische Fachwerkgebäude an der Kreuzung Hochstraße/Oberstraße wurde 1811 unmittelbar nach dem Stadtbrand errichtet. Der Haupteingang befindet sich an der Hochstraße in der Gebäudemitte.

- Es ist ein gut erhaltenes Beispiel für ein schlichtes, wohlgegliedertes Fachwerkgebäude. Die Fassade ist durch drei Fensterachsen gegliedert. Die Aufteilung des Fachwerks in 8 Gefache horizontal brachte unterschiedliche Breiten der Gefache mit sich. Die vier linken Gefache sind in ihrer Summe so breit wie die drei rechten, so war es möglich, die Tür in der Mitte anzuordnen.

- Die Giebelseite zur Oberstraße hin hat zwei Fensterachsen. Das Giebelfachwerk ist kleinteiliger. Rechts von der Mittelachse befindet sich eine Ladeluke. An dieser Seite ist noch ein kleiner Schuppen angebaut. Er ist weiß geputzt, der Giebel mit schwarz lackierter senkrechter Verbretterung.

- Der Südgiebel des Hauses ist mit Naturschiefer verkleidet. Der Sockel ist hell verputzt.
- Auf dem schiefergedeckten Satteldach ist in der Mitte ein kleines Dachhaus angeordnet. Fenster und Tür sind in einem sehr guten Zustand, die zweiflügeligen Sprossenfenster zeigen den ursprünglichen Charakter des Hauses. Auf der Saumschwelle finden wir in weißer Schrift die Inschrift: „1811 DEN 18th MAI HABEN DIE EHELEUTE FRANZ SCHAERTE UND CATHARINA HESSE DURCH GÖTLICHE HULF DIESES HAUS AUF RICHTEN LASSEN“.

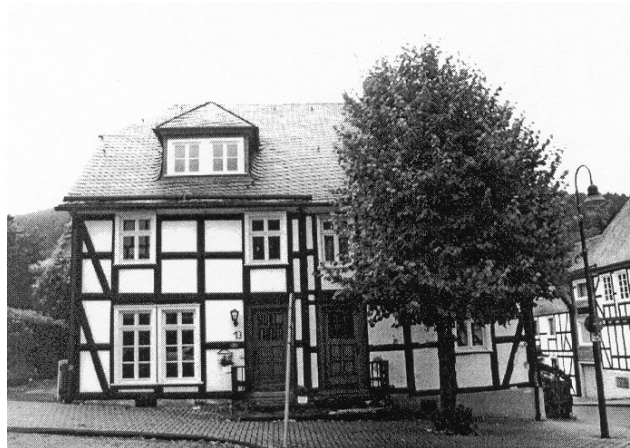
4.4 Haus Hochstraße 11/13

- Dieses zweigeschossige Doppelhaus stammt aus der Zeit nach dem Stadtbrand von 1810. Es ist mit einem weiteren Gebäude am Burgberg ein Beispiel für die Vielfalt der Gebäudestrukturen in Fredeburgs klassizistischer Periode. An diesem Doppelhaus kann man jedoch besser den historischen Zustand ablesen.

- Die Häuser werden über eine gemeinsame einläufige Treppe erschlossen. In dem schmiedeeisernen Geländer des Podestes sind rechts und links Sitzbänke integriert. Jede Haushälfte hat seinen eigenen Eingang. An den Giebelseiten hat jedes Haus noch einen Seiteneingang.

- Die Fachwerkfassade war spiegelsymmetrisch aufgebaut. Jede Fassade hatte 2 x 5 Gefache mit 2 Fensterachsen. Das Haus Nr. 13 wurde in den letzten Jahren umgebaut und hat im EG ein zusätzliches und vergrößertes Fenster erhalten. Auch ist zum Zwecke der Wohnraumvergrößerung das Dachgeschoss ausgebaut worden womit das Krüppelwalmdach ein Dachhaus mit zwei Fenstern erhalten hat.

- Durch den einseitigen Umbau des Doppelhauses ist die Spiegelsymmetrie nicht mehr gegeben.
- Die Giebelwände sind mit Naturschiefer verkleidet. Die Fenster sind in drei Achsen angeordnet, im Giebel befindet sich eine Ladeluke. Beim Haus Nr. 13 wurde diese zugunsten von 3 Fenstern entfernt. Auch im EG wurde ein Fenster vergrößert, so dass die strenge Achsialität aufgeweicht wurde.

- Die Umbaumaßnahmen wurden hier behutsam vorgenommen, Fenster wurden in Holz mit Sprossen ausgeführt. Die neue Seitentür passt sich in ihrer Schlichtheit und der Farbgebung (Holzverbreiterung, grün lackiert mit dünnen weißen Streifen) dem Stil des Hauses an.

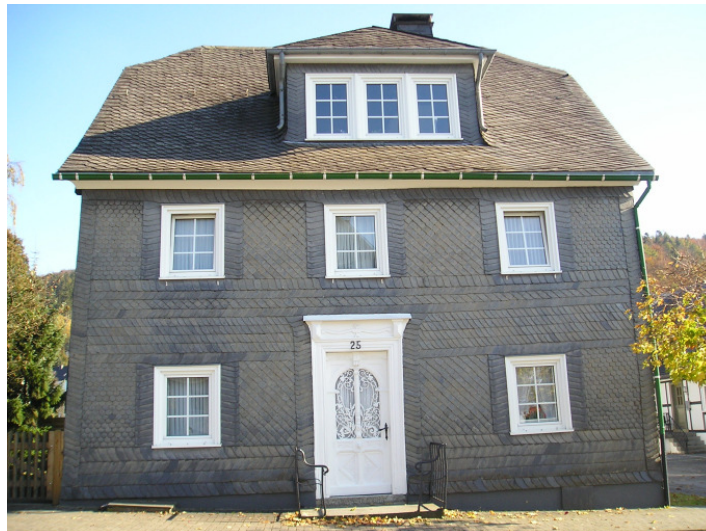
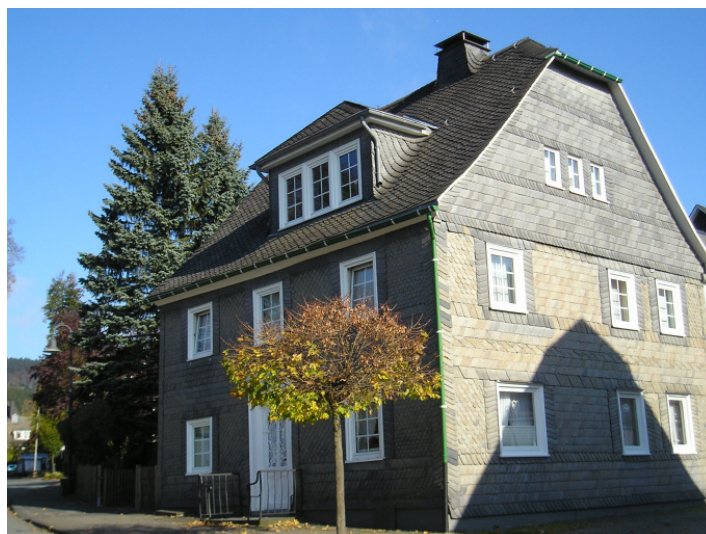
4.5 Haus Hochstraße 25

- Das am oberen Ende der Hochstraße gelegene Haus, das aus der Zeit nach dem Stadtbrand von 1810 stammt, beeindruckt durch eine um 1900 schieferverkleidete Fassade mit weißen Fenstern und einer weißen Haustür. Die neobarocke Tür mit ihren floralen geschmiedeten Motiven bildet einen reizvollen Kontrast zum kühlen, strengen Naturschiefer. Auch wenn der Eingang nur ca. zwei Stufen über dem Gelände lag, so hat man nicht auf das Podest mit integrierten Sitzbänken verzichtet.

- Die Fassade gliedert sich symmetrisch mit drei Fensterachsen. Ein vermutlich neueres großes Dachhaus mit drei Fenstern auf dem schiefergedeckten Krüppelwalmdach durchbricht diese Achsialität.

- Die Giebelfassade zur Oberstraße hin gliedert sich in vier Achsen, wobei auf der zweiten Achse in EG und OG keine Fenster liegen. Erst im Dachgeschoss füllen drei kleine Fenster diese Achse.

- Die nördliche Giebelseite ist in Fachwerk belassen. Fenster sind nach Raumerfordernissen verteilt. Im Dachgeschoss wurden 4x4 Gefache in der Mitte vollständig verglast. Die von außen schwarz erscheinenden Flächen stören das Gesamtbild eines Schwarz-Weiß-Fachwerks.

- Die weißen Kunststoff-Fenster, teilweise mit Sprossen innerhalb der Thermopaneverglasung, teilweise ohne, entsprechen nicht dem übrigen Erscheinungsbild.

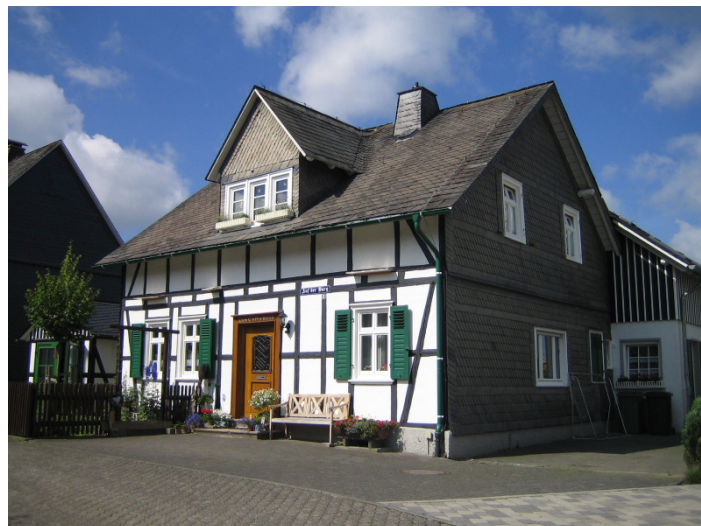
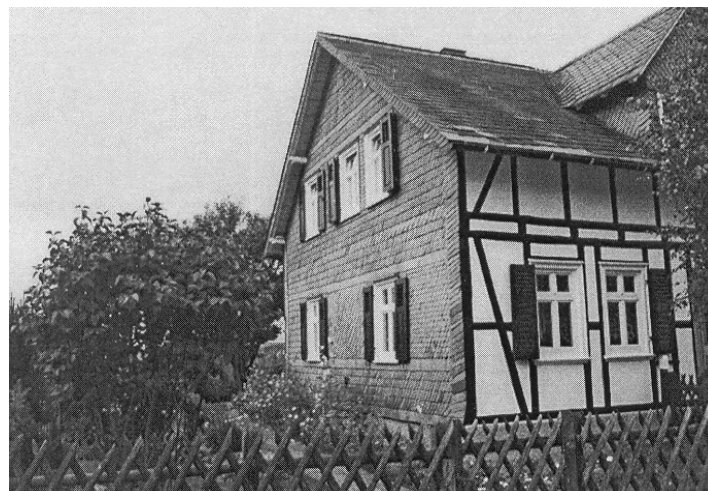
4.6 Haus Auf der Burg 3

- Dieses Baudenkmal wurde 1894 nach dem Brand des Vorgängerbaus an historisch wichtiger Stelle aufgebaut. Das Grundstück gehört zum ehemaligen Burgbezirk und das Gebäude erhebt sich teilweise über dem Brunnen der Burg.

- Das anderthalbgeschossige Gebäude weist in der Bauausführung klassizistische Stilelemente auf. Es ist achsialsymmetrisch. Der Eingang befindet sich in der Mitte der fünf Achsen. Auch ein Dachhaus, welches vermutlich später aufgesetzt wurde, befindet sich über der Mittelachse.

- Die traufständige Fassade ist in schlichtem Fachwerk ausgeführt. Die Giebelseiten und das Dachhaus sind verschiefert.
- Die Fenster sind nach alten Vorbildern mit Kreuzsprossen unterteilt, wobei der untere Bereich 2/3 und das Oberlicht 1/3 ausmacht. An allen Fenstern des Hauptbaukörpers sind dunkelgrün gestrichene Fensterläden vorhanden.

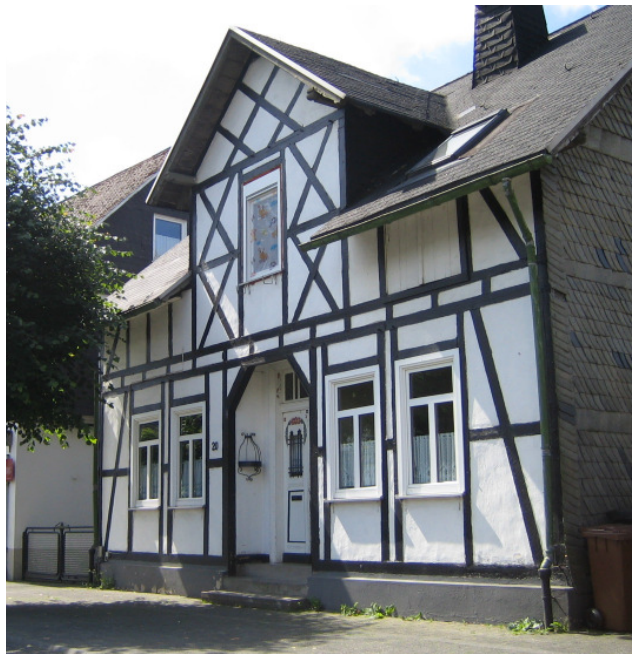
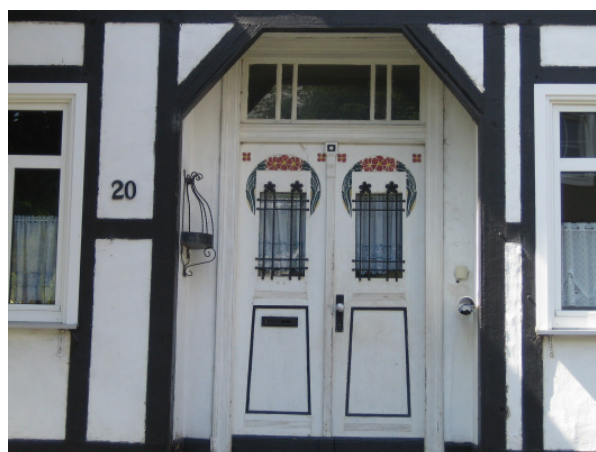
4.7 Haus von-Ascheberg-Straße 20

- Dieses Gebäude stammt aus der historistischen Periode Bad Fredeburgs. Es wurde vermutlich um 1900 errichtet.
- Es ist ein typisches Kleinbürgerhaus. Das schlanke Maschinenfachwerk über einem massiven Sockel ist charakteristisch für diese Zeit im Sauer- und Siegerland. Die Giebeldreiecke sind in Diagonalfachwerk ausgeführt. Die Gebäudeform ist überregional verbreitet, was ein Zeichen für einen allgemeinen regen Austausch um die Jahrhundertwende zwischen den Regionen ist.

- Die Achsialität mit dem Eingang in der Mittelachse erinnert an die klassizistische Symmetrie. Auch eine Giebelgaube ist symmetrisch über dem Eingang angeordnet.

- Der Eingang ist etwas zurückgesetzt. So bietet der Vorrangsch ein Witterungsschutz. Die zwei-flügelige Holztüre ist mit Jugendstilelementen verziert, die farblich von der weißen Türe abgesetzt sind.

- Die Fenster haben die für diese Zeit typische T-Sprossenteilung.

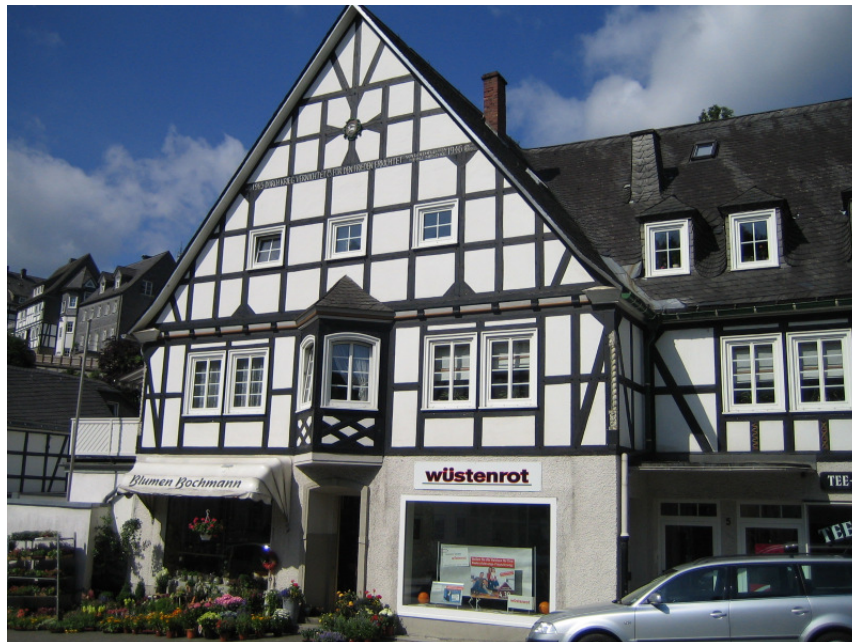
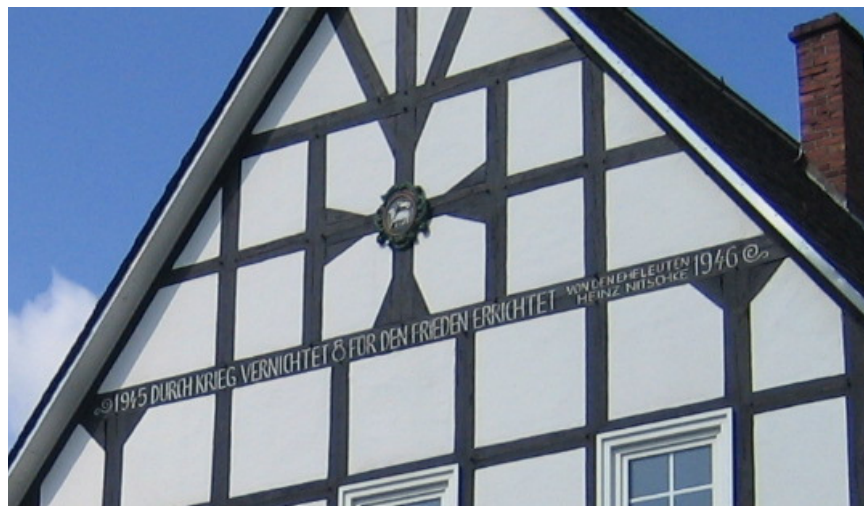
4.8 Haus Im Ohle 5

Auf dem Grundstück eines 1945 im Krieg zerstörten Hauses wurde 1946 dieses Fachwerkhaus, „FÜR DEN FRIEDEN“ wie es die Inschrift sagt, neu errichtet.

Es ist ein Wohn- und Geschäftshaus, das an der Hauptstraße in unmittelbarer Nähe zur Kirche liegt. Der Hauptbaukörper ist giebelständig ausgerichtet, die Anbauten traufständig.

Über einem massiven, hell verputzten Sockel mit großen Schaufenstern ist ein reich verziertes Fachwerk errichtet. Die Fachwerkfassade gliedert sich vertikal in drei Achsen, wobei im 1. Obergeschoss die Mittelachse durch einen Dreieckerker, ein neues regional untypisches Element, betont wird. Rechts und links davon sind die Fenster paarig zusammengefasst. Die Fenster im 2. Obergeschoss füllen genau eine Gefachgröße aus. Die Gefachgrößen sind nach oben sich verkleinernd geschossweise gestaffelt.

Die Eckständer sind mit kunstvoll gedrechselten und farblich abgesetzten Säulen versehen. Im Mittelgefach unter dem Giebel findet man ein Kreuz mit Bild und darunter auf der Saumschwelle eine Inschrift.

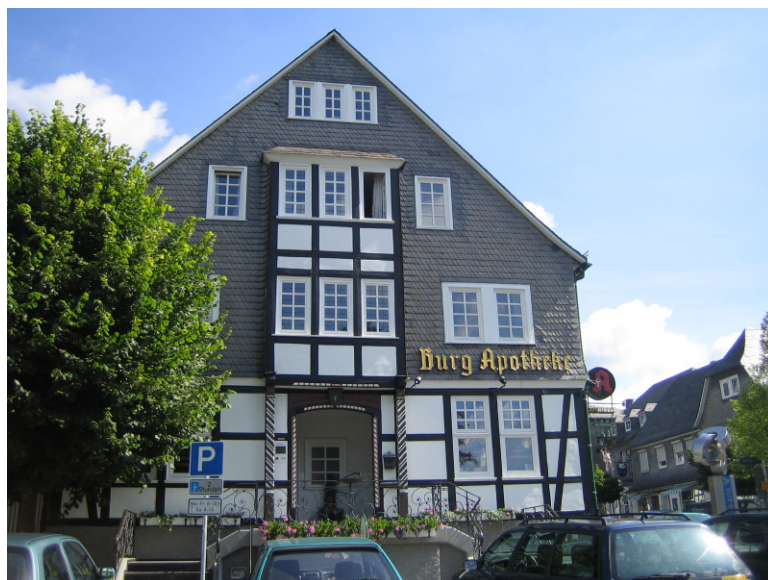
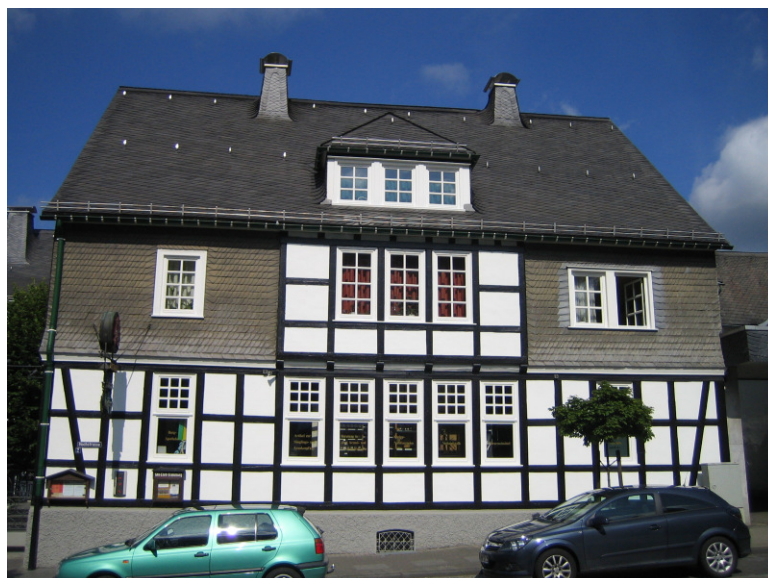
4.9 Haus Hochstraße 2

Dieses Gebäude wurde nach dem zweiten Weltkrieg, in der Phase des „angepassten Wiederaufbaus“, an der Stelle des völlig zerstörten, klassizistischen Hauses errichtet. Es überschreitet mit seinem Grundriss die Maße des Vorgängerbaus. Mit der Materialwahl und Formensprache passt es sich jedoch der historischen Bebauung der Hochstraße an.

Das Gebäude bildet zusammen mit dem Bankgebäude an der Mothmecke die nordwestliche Begrenzung des Kirchplatzes. Die Erschließung erfolgt bei dem Neubau ebenfalls vom Kirchplatz aus über eine zweiläufige Freitreppe. Das alte Gebäude war zur Hochstraße hin orientiert. Im Erdgeschoss befindet sich heute die Burgapotheke, die Obergeschosse werden zu Wohnzwecken genutzt. Durch das hohe steile Satteldach können hier noch zwei Geschosse untergebracht werden. Die städtebauliche Bedeutung des Gebäudes wird durch seine Gestaltung unterstützt.

Die Fassaden sind achsialsymmetrisch aufgebaut. Die Mittelachse wird jeweils durch eine Fachwerkauskrägung betont, ein Element, das man vor dem 2. Weltkrieg in Fredeburg nicht findet. 1. OG und Giebel sind mit Naturschiefer verkleidet. Der breite innenliegende Eingang an der Giebelseite wird durch eine geschnitzte und farbig abgesetzte Holzrahmung besonders hervorgehoben.
